国自整第321号の2

国土交通省自動車局整備課長

事業用自動車の緊急点検の実施及び保守管理の徹底について

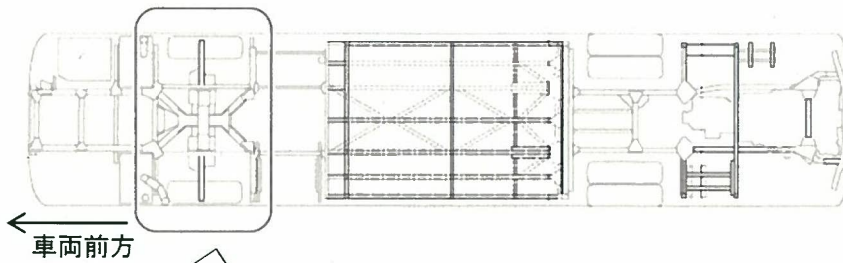
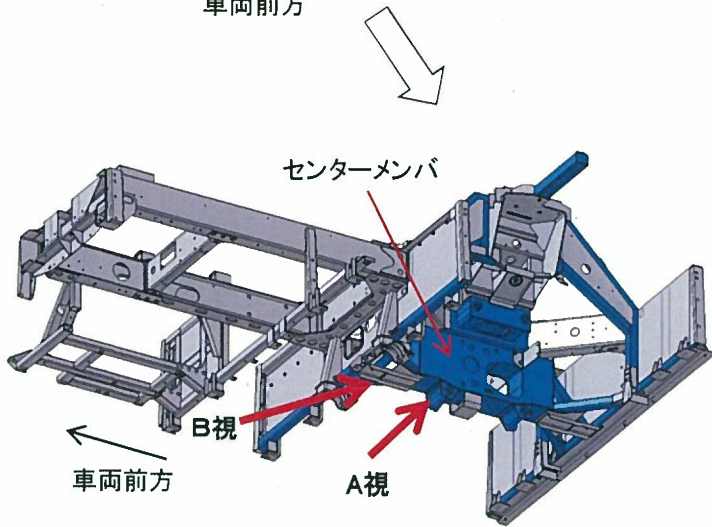
【事故車の状況】

しかしながら、平成27年11月12日に宮城県内の東北縦貫自動車道において、東北運輸局管内の貸切バス（三菱・KL-MS86MP（平成16年式））がハンドル操作不能となり、中央分離帯に衝突し、乗客7名が負傷する事故が発生しました。事故原因については、現在調査中ですが、車枠の主要骨格部分の腐食によりハンドル操作が不能となった可能性が考えられるところです。

これまで、車枠・車体の保守管理についての注意喚起をしていたにもかかわらず、当該事故車両の車枠・車体は別添2のとおりに著しい腐食が見られ、同種の事故が再発したことは誠に遺憾であります。

つきましては、貴会傘下会員の保有している事業用自動車においても同種事故が発生するおそれがあることから、貴会傘下会員の自動車運送事業者に下回りの主要骨格部分の点検をはじめ、保守管理を徹底して頂きますよう周知方よろしく申し上げます。

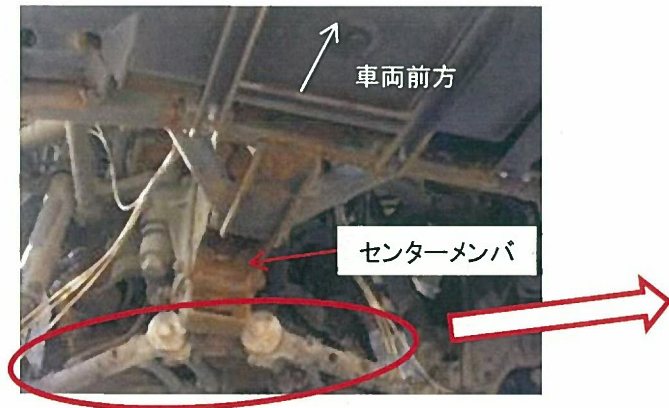
A視:センターメンバ側面視
