近運技整第447号の3
近運技保第624号の3
平成28年2月23日

事業用自動車の車両火災事故防止に向けた保守管理の徹底について

バス火災事故の状況について

～ 事業用バスの火災事故58件の分析 ～

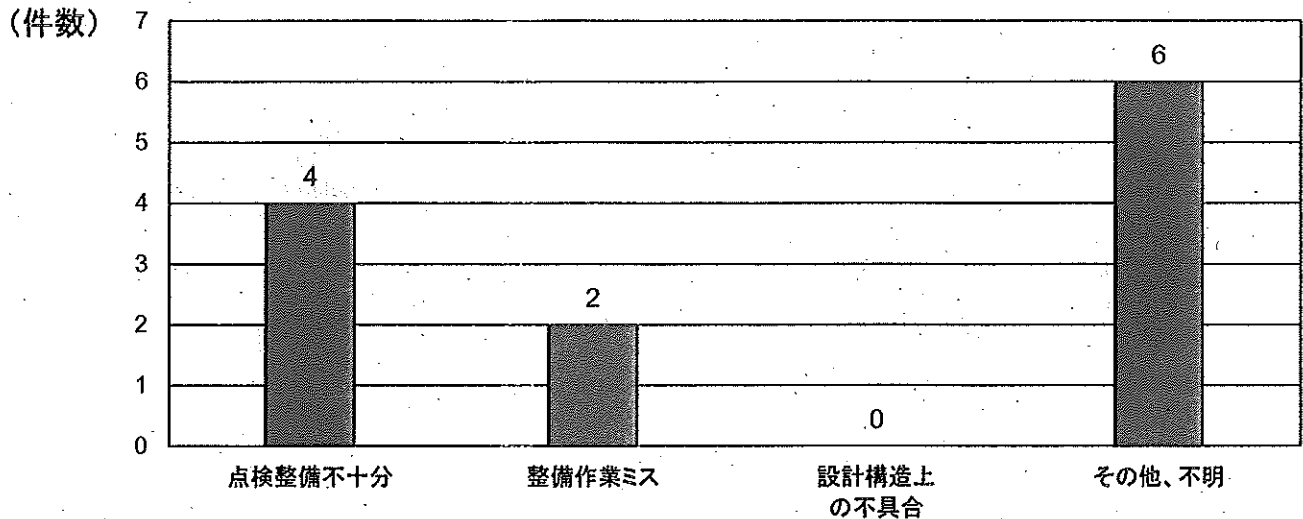
<原因別>

➡ 火災に至る状況で最多の電気配線ショート(12件)を原因別及び部位別に分析。

長年使用によるヒューズボックス内部の埃等が、排気ブレーキリレーハーネスや他のコネクタに付着し、水気・湿気などで配線が腐食したことで発熱・発火に至ったものと推定。

については、同種事故の再発防止を図るため、貴局管内の自動車運送事業者に対し、今回の分析結果中、出火に至る状況として多くを占める電気配線ショートや燃料漏れなどを発生させないよう定期交換部品の確実な交換の実施、自動車部品の確実な取付けなど、適切かつ確実な点検整備を実施するよう周知されたい。

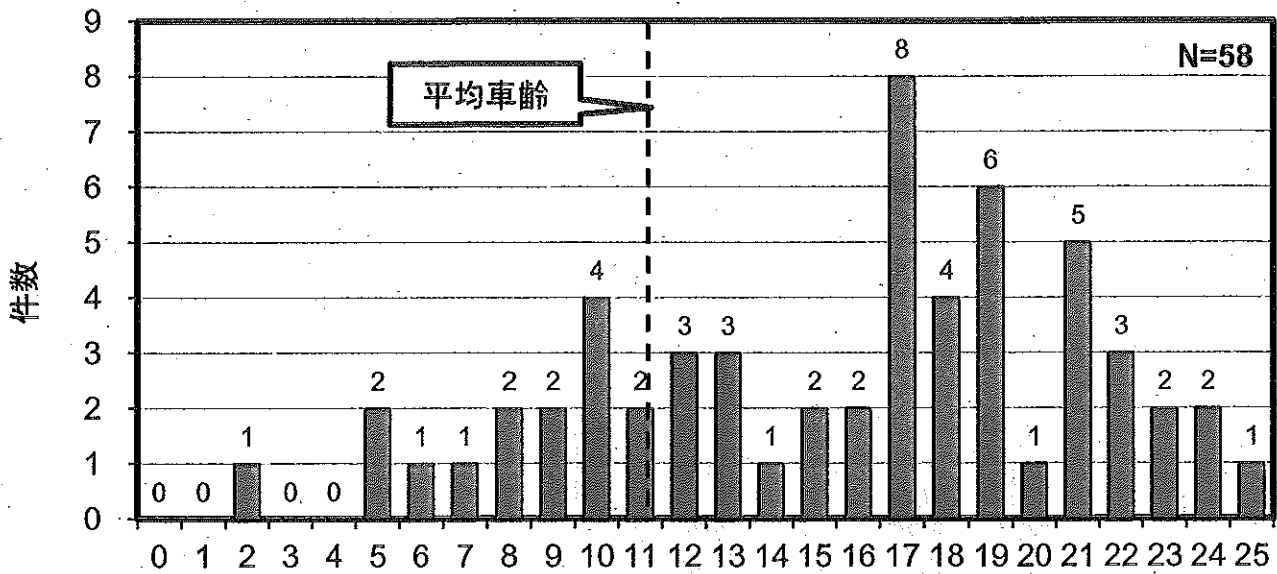
車齢別事業用バス火災事故件数

- ➡ 出火に至る状況のトップ3 (電気配線ショート、燃料漏れ、ブレーキ引きずり) を車齢別に見ると、電気配線ショート及び燃料漏れは車齢8年以上の車両で発生しており、車齢による偏りはない状況。
- ➡ 他方、ブレーキ引きずりは車齢16年以上の車齢が高い車両で見られる。(バスの平均車齢は11.8年)

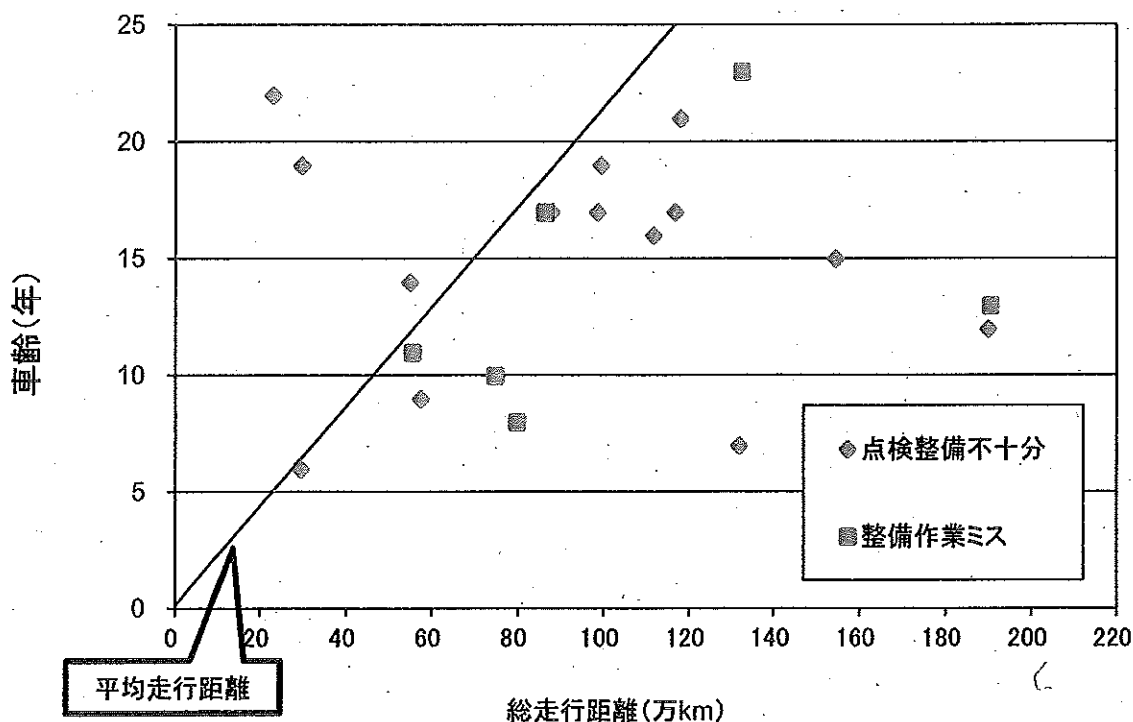
➡ 車齢と総走行距離別の分布を原因別（点検整備不十分、整備作業ミス）に分析

➡ 車齢にかかわらず点検整備不十分による火災は、走行距離が比較的長い車両において発生している。
