踏切でトラック立ち往生、頻発!

神戸市東灘区・踏切危険箇所

兵庫県東灘警察署交通課

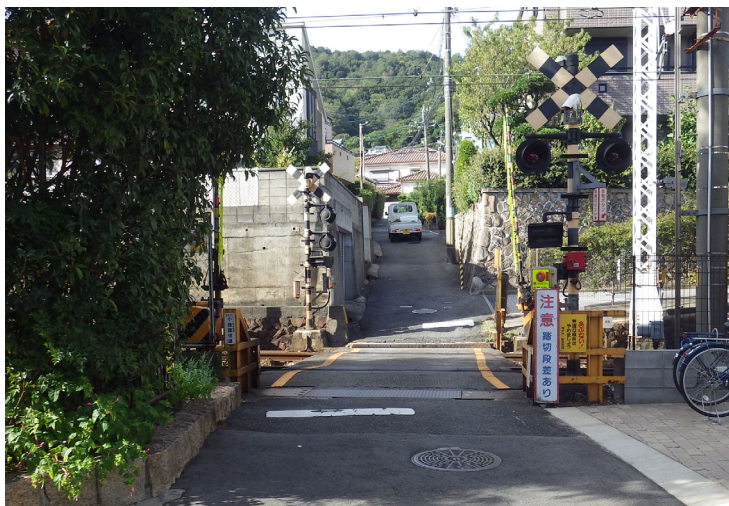
「小路踏切」
（山側に急な上り坂）

「低床貨物車、通行困難」阪急岡本駅の東側
阪急岡本駅から東約500メートルに位置する「小路踏切」（神戸市東灘区本山北町2）は、住宅街にある北側に向かって急な上り坂の手前にあります。

踏切を挟んで、北側の傾斜は16%あり、車体が後方に傾くため、車底部等が線路の溝に引っかかる危険性があります。

- 踏切出口が急勾配となっているため、トラック等の後部バンパーや車底部の突起物等が線路の溝に引っかかり、立ち往生する事案が頻発しています。
- 令和4年10月6日にも同種事案が発生し、阪急電車の運行を約1時間止めるなど、大きな被害が発生しています。
- この踏切において、同様の事案が過去3件発生しています。
（東灘警察署認知件数）

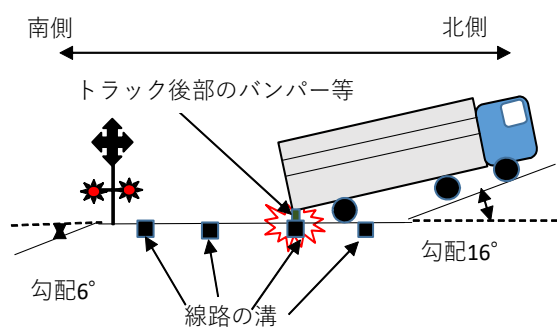
踏切を挟んで北側が急勾配の坂！ トラックの後部バンパー等が線路の溝に！

- ◎ 無理な通行が電車との重大事故につながります。
- ◎ 踏切内で立ち往生する事案は、「過失往来危険」（刑法第129条第1項）に該当します。
